# Plano de Acessibilidades

## **Camelo Hotel SA**

Avenida 1.º de Maio 16

Seia

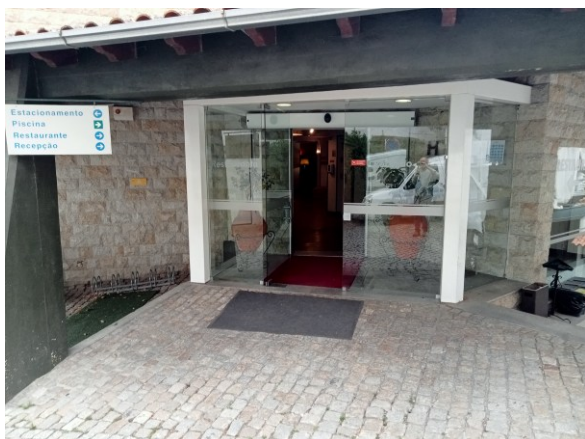
3 – Entrada (Piso 3)

- A existência de 2 estacionamento para pessoas com mobilidade condicionada devidamente assinalados ao nível Piso 2.
- O acesso ao edifício (hotel) é possível de assegurar pela entrada principal, não havendo qualquer desnível entre o exterior e o interior.
- É possível percorrer todo o piso ao nível da entrada (Piso 3), tendo acesso à recepção, elevadores, entre outros espaços. É também, neste piso que se encontra o quarto para pessoas com mobilidade condicionada com casa de banho incluída (#314), ambos, com as dimensões e equipamentos exigidos pelo regulamento.
- No Piso 0, existe outra casa de banho (#18) também direccionada para pessoas com mobilidade condicionada e de utilização pela sala de banquetes/**restaurante 2 (#19)**, as quais são possíveis de aceder através de elevador com dimensões adequadas à utilização a pessoas com mobilidade condicionada.

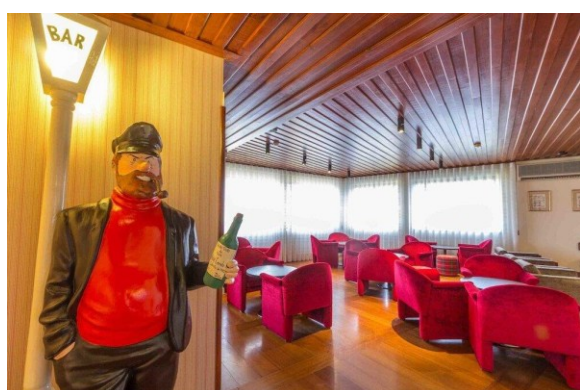
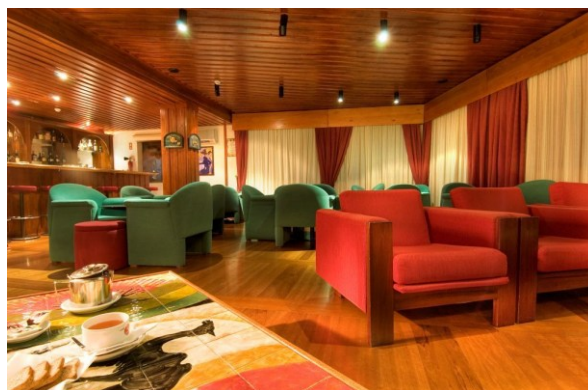
7 - Bar/Salão (Piso 3)

- O acesso ao espaço de refeições (**restaurante 1**) localizado no Piso 2 e à piscina localizada abaixo do Piso - 2, devido às características do hotel, é fisicamente impossível a pessoas de mobilidade condicionada, no entanto, o salão existente (#32) ao nível do piso da recepção, é utilizado para estes fins, sendo as refeições servidas também naquele local.

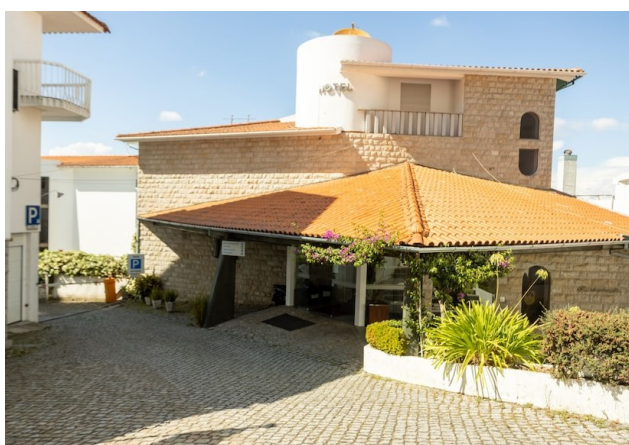
8 - Acesso estacionamento

Relativamente ao acesso à piscina, o mais difícil, no entanto não impossível, mas só possível de efectuar pelo exterior do edifício com recurso a ajuda de pessoal do hotel percorrendo o acesso particular do estacionamento até entrar no portão lateral que dá acesso directo à piscina, ou fazendo este mesmo percurso de carro e estacionar junto do referido portão.
